**Erschließungsgutachten  
Baugebiet „Michelreis III + IV“  
in Pliezhausen-Rübgarten**

**Projekt-Nummer: I 183801**

**Projekt-Nr. I 183801**

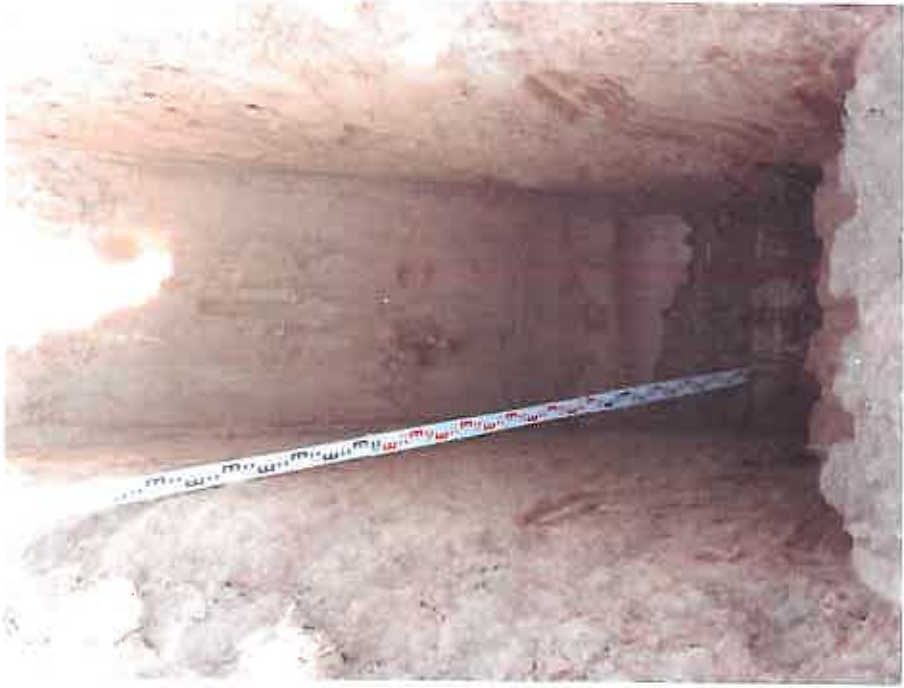
### **Schichtenprofile der Schürfgruben SG-1 bis SG-4**

In den Schürfgruben wurden, abgesehen von Mächtigkeitsunterschieden, vergleichbare Untergrundverhältnisse angetroffen. Unter dem 20 - 40 cm mächtigen **Mutterboden** folgt ein fließender Übergang in den unterlagernden **Lößlehm**. Aufgrund der lang anhaltenden Trockenheit ist der Lößlehm im obersten Bereich stark ausgetrocknet und weist eine halbfeste Konsistenz und im tieferen Bereich eine überwiegend steife bis halbfeste Konsistenz auf. In der, im Übergang zum östlich angrenzenden Hang angelegten Schürfgrube **SG-4**, ist der Lößlehm vermutlich durch Schichtwasser ab 2,40 m Tiefe vernässt und weist lediglich eine weiche Konsistenz auf. Der Übergang zum unterlagernden Lias wurde in den 3 m tiefen Schürfgruben nicht erreicht.

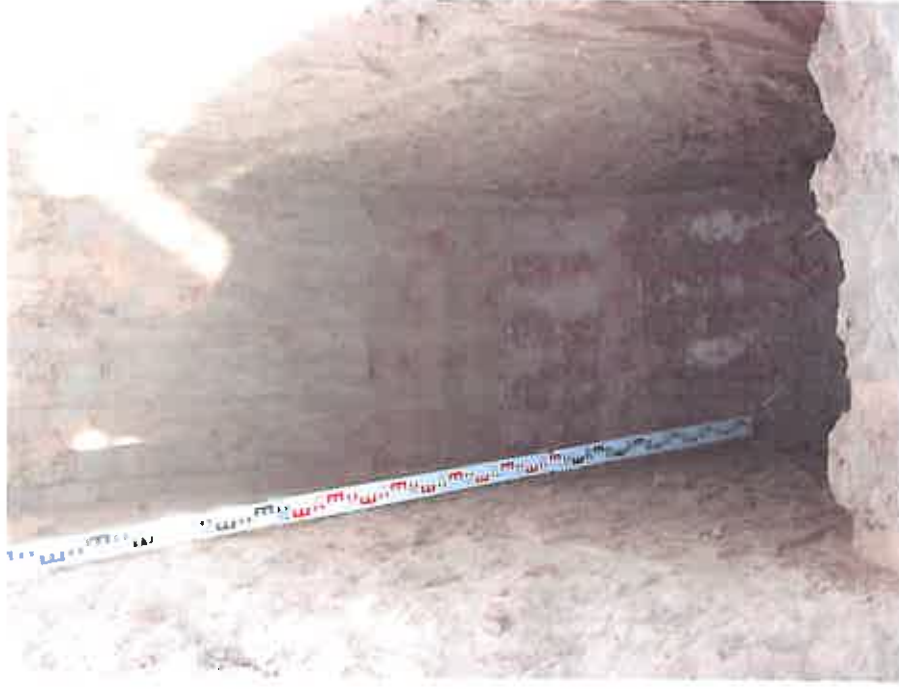
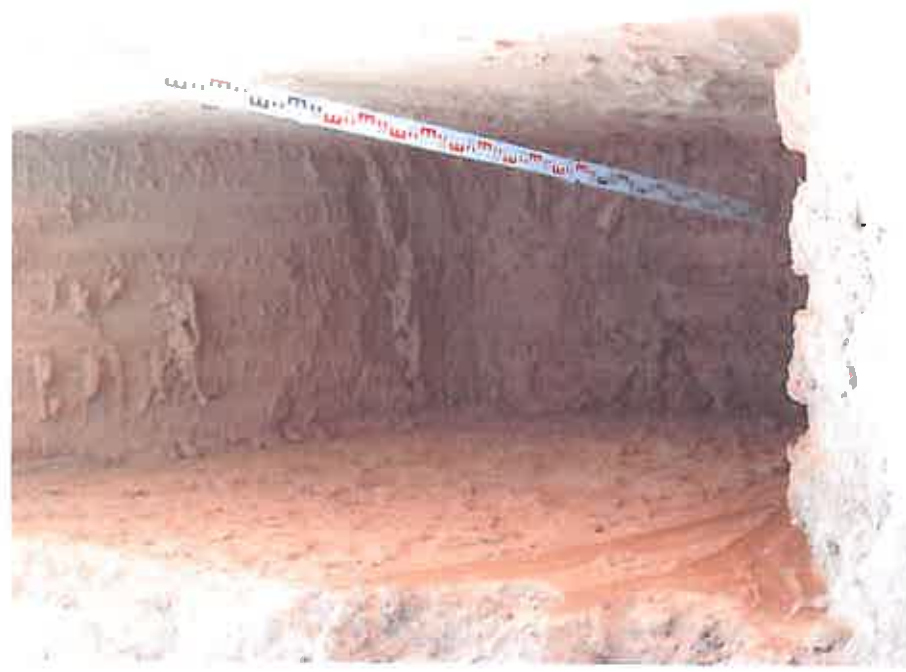
SG-4

Wie bereits im vorstehenden **Kapitel 2.1** angesprochen, wurden lediglich in der Schürfgrube **SG-4** ab 2,40 m Tiefe eine Vernässung festgestellt. Grund- oder Schichtwasserzutritte konnten in den Schürfgruben bis zum Verfüllen jedoch nicht beobachtet werden.
